PM

2020-02-10

**Riskbedömning och åtgärdsbehov för detaljplan Nyköpings resecentrum,
Nyköpings kommun**

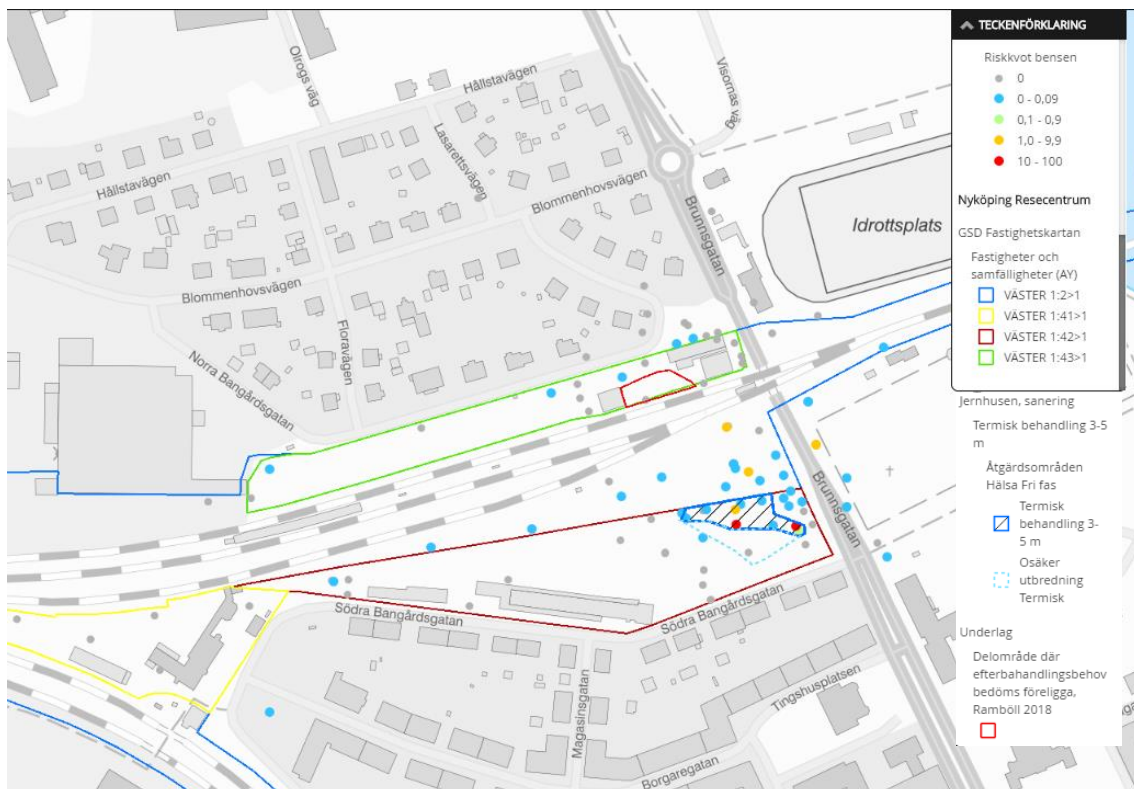
Bensen förekommer i hälsoriskkvoter över 1 på Trafikverkets fastighet Väster 1:2, öster om Brunnsgratan (Väster 1:1) samt inom Jernhusens planerade åtgärdsområde på Väster 1:42. Saneringsåtgärden som planeras utgörs av schaktsanering av jordlager ovan grundvattenytan kombinerat med termisk sanering av föroreningar under grundvattenytan. Förekomsten av tre punkter med höga hälsoriskkvoter har föranlett en fördjupad hälsoriskbedömning för bensen. Denna redovisas i fliken Hälsorisker.

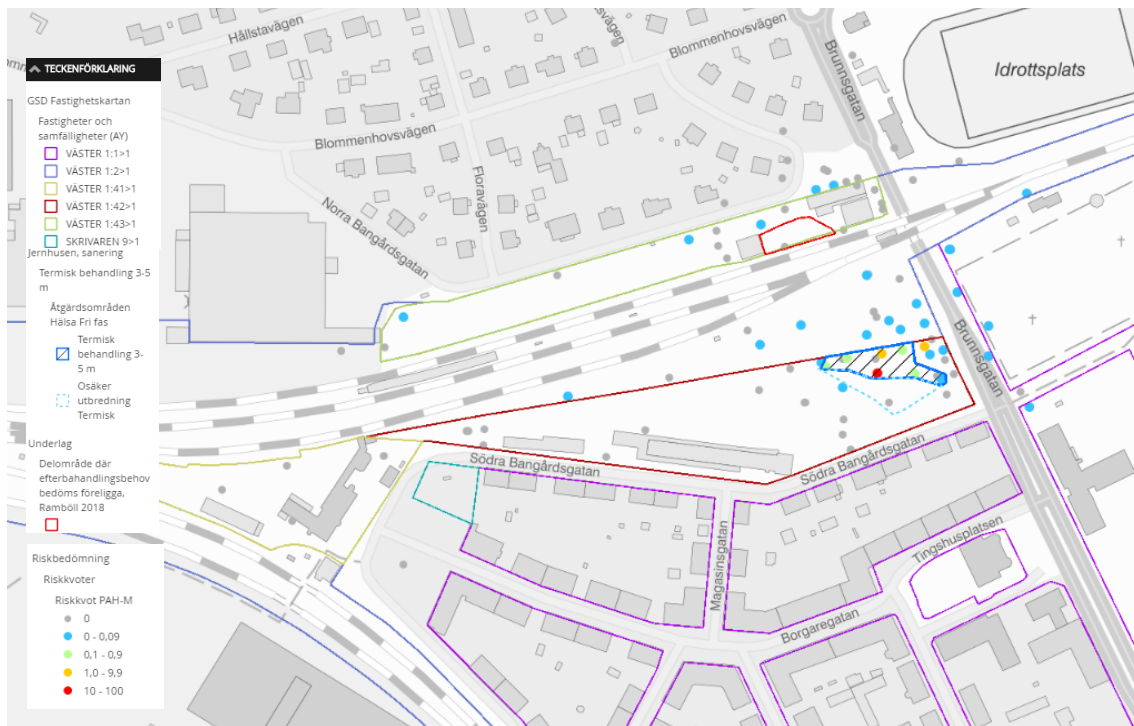
PAH-M förekommer i riskkvoter över 1 på Väster 1:42. En punkt ligger inom Jernhusens åtgärdsområde. En punkt ligger direkt utanför åtgärdsområdet. Förekomsten av PAH-M utanför åtgärdsområdet är inte så pass utbredd att en fördjupad hälsoriskbedömning ansetts nödvändig.

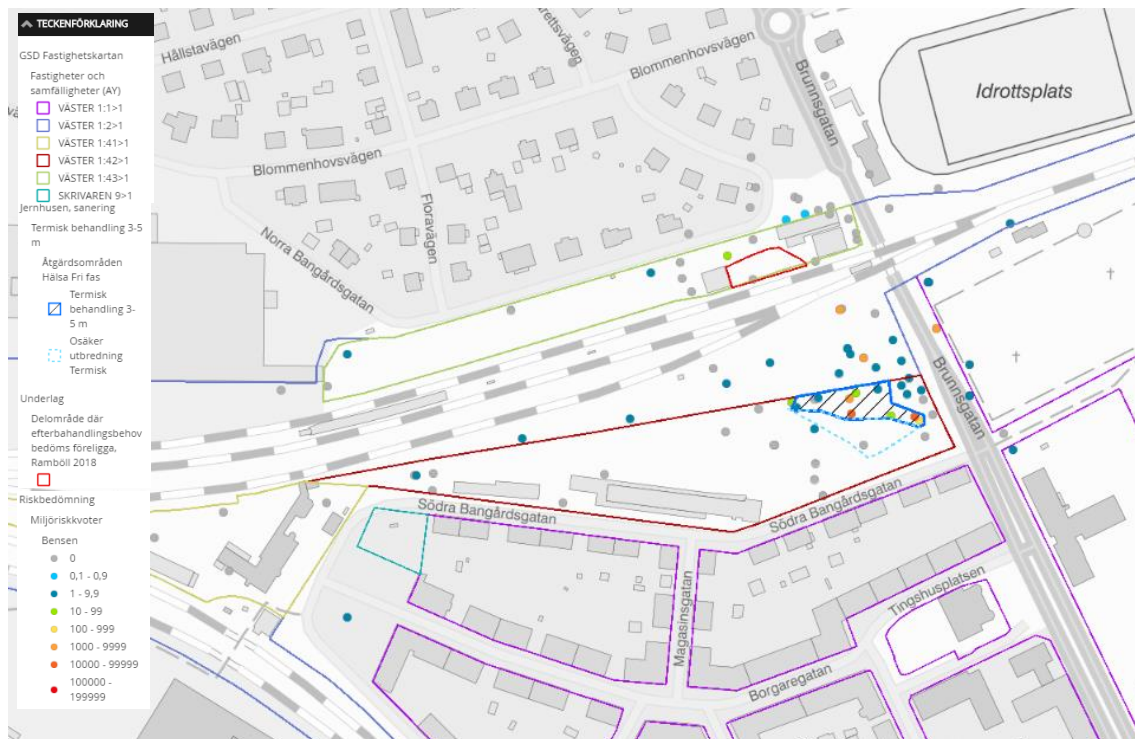
Bensen och alifater C16-C35 förekommer i miljöriskkvoter över 100 på Väster 1:2 (orange och röda punkter i kartan). Bensen har även en miljöriskkvot över 100 öster om Brunnsgatan (Väster 1:1).

Bensen har flest punkter med mycket höga kvoter (över 1000), vilket indikerar att bensenföreningen är kraftigare och mer utbredd jämfört med alifater C16-C35. Eftersom bensenföreningen på Väster 1:2 ligger mitt emellan källområden på Väster 1:42 och Väster 1:43 och inte inkluderas av redan planerade saneringsåtgärder, redovisas en fördjupad miljöriskbedömning i fliken Miljörisker.

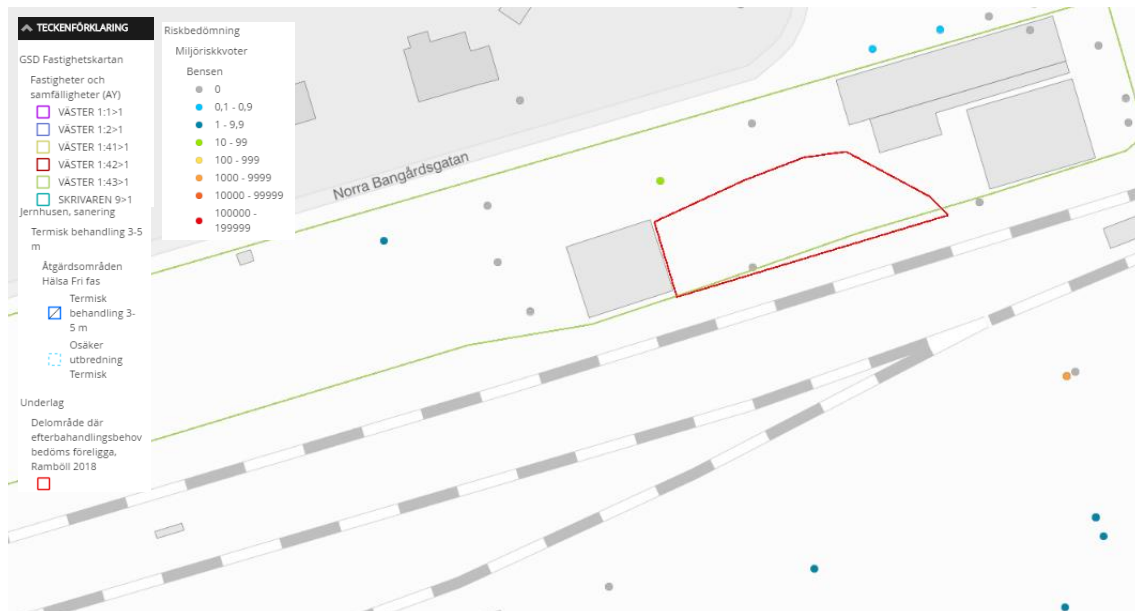
Punkter med kvoter 10–99 (gröna punkter i kartan) indikerar att det finns en påverkan men den är mindre kraftig. Till exempel har bensen har en miljöriskkvot på 10–99 på Väster 1:43 som ligger strax utanför det planerade åtgärdsområdet. Dataunderlaget för grundvatten är bristfälligt på denna fastighet, men fastighetsägaren Jernhusen utför kompletterande undersökning i samband med projektering av en planerad saneringsåtgärd.

Flertalet gröna punkter ligger dock inom det planerade saneringsområdet på Väster 1:42.

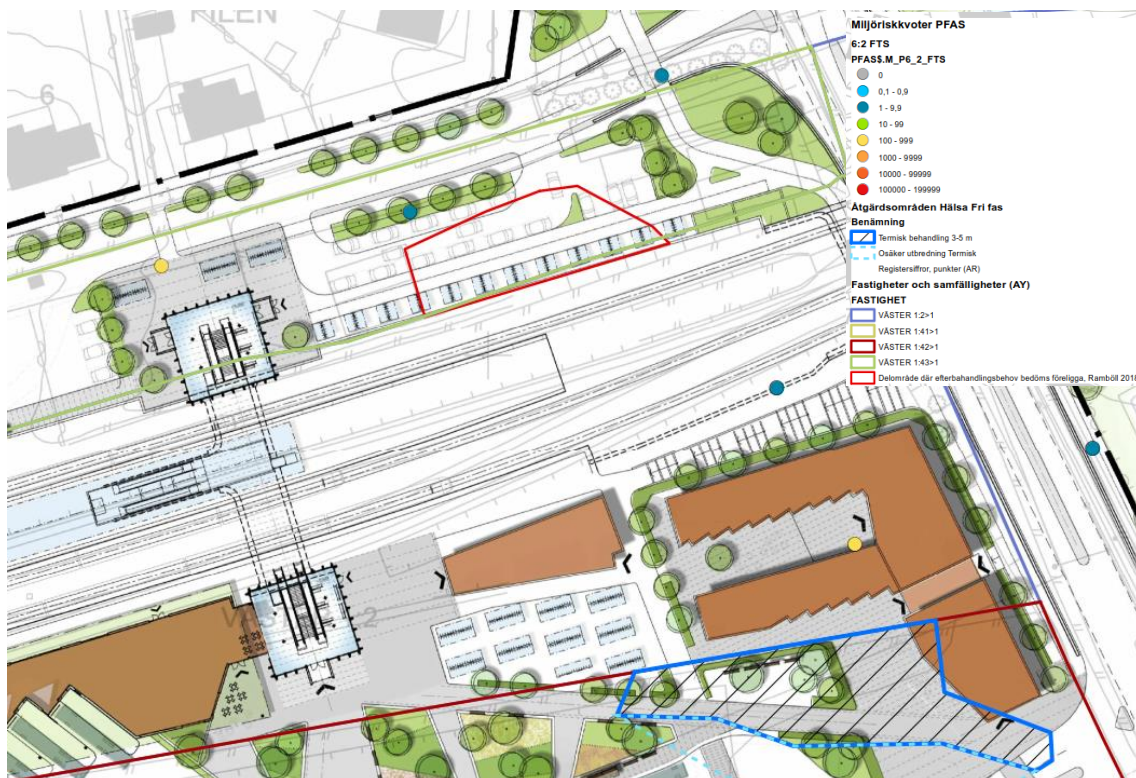
Den högsta miljöriskvoten över 100 för 6:2 FTS (en mer vattenlöslig komponent) återfinns i 19Ty318 och 17C02R på Väster 1:43 respektive Väster 1:2. I denna riskbedömning tolkas kvoten som tecken på kraftig påverkan från en punktkälla. Sammansättningen av PFAS-komponenter i de olika proverna tyder dock på att 19Ty318 borde ligga närmare en ursprungskälla än 17C02R (Sweco, 2020b).

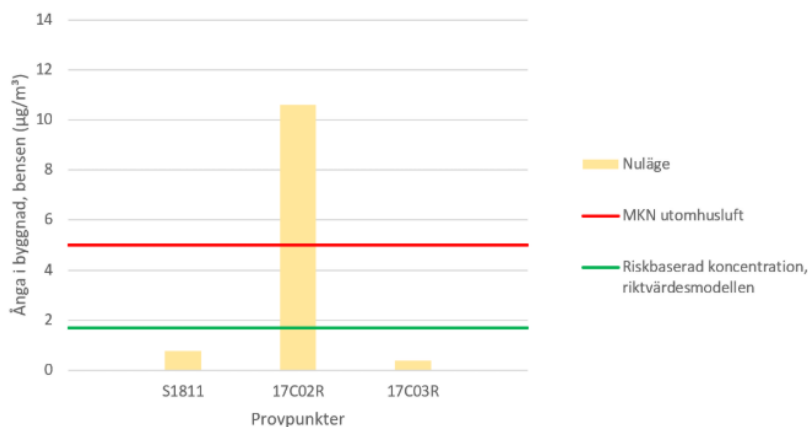
När ångtransporten modelleras med fältundersökningarnas bensenhalter och jordartsföljder samt framtida marknivåer, ser man att den största risken för ånginträning till byggnader förekommer i punkten 17C02R (Sweco, 2020a). Punkten innehåller information som indikerar hälsorisker av två olika skäl

- 1) grundvattenhalten är kraftigt förhöjd (410 µg/l)
- 2) närmast grundvattnet antas det finnas ett genomsläppligt jordlager med sand, vilket ökar ångbildningen från grundvattnet

Punkt S1811 och 17C03R innehåller också förhöjda bensenhalter (295 och 150 µg/l) men dessa halter bidrar inte till riskbilden: närmast grundvattenytan finns mindre genomsläppliga ler- och siltlager som minskar ångbildningen.

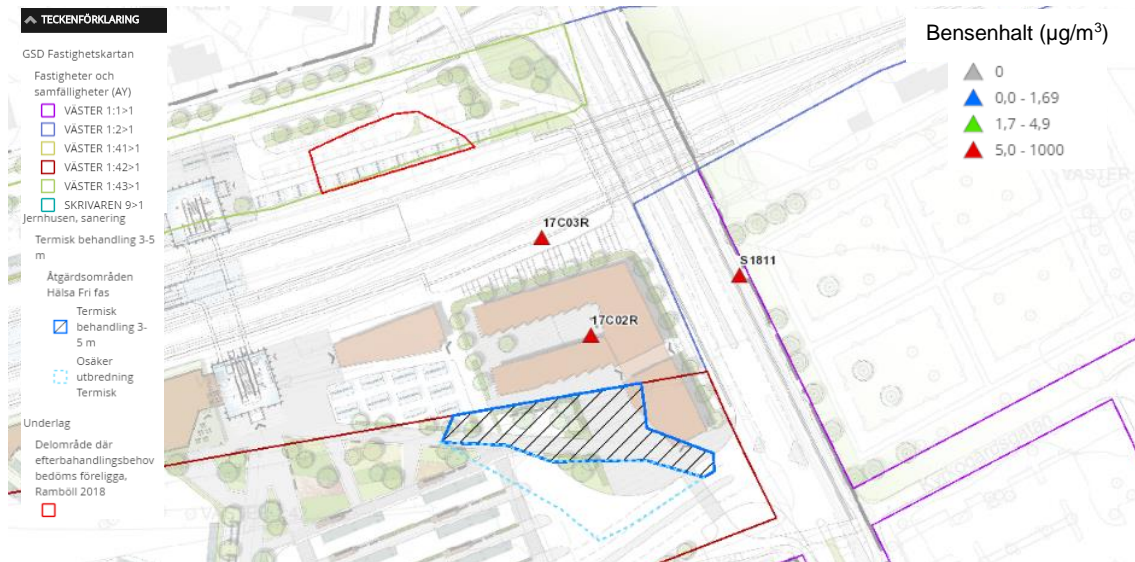
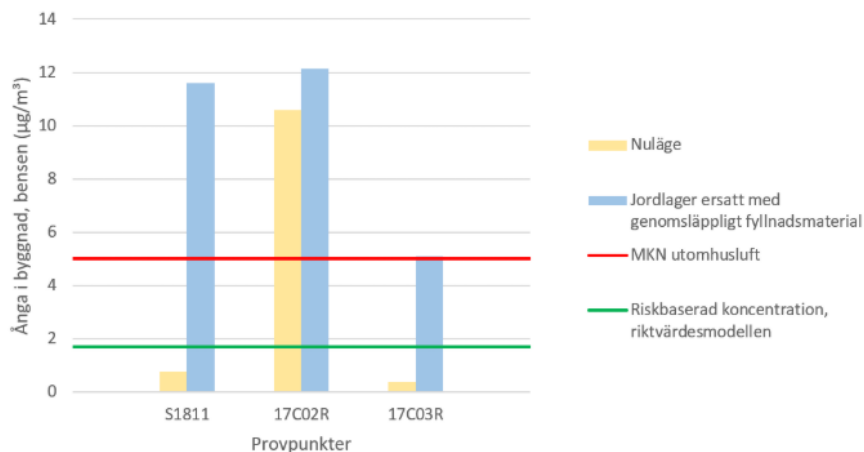
När ångtransport till byggnader modelleras med fältundersökningarnas grundvattenhalter och framtida marknivåer men teoretisk ansatta jordlagerföljder som motsvarar genomsläppliga fyllnadsmassor, ser man att riskerna med punkt S1811 och 17C03R ökar markant (Sweco, 2020a). Orsaken är att de tätande jordlagren i nuläget har ersatts av genomsläppliga vilket ökar ångtransporten från grundvattnet. Riskerna med punkt 17C02R påverkas i ringa omfattning eftersom punkten innehåller genomsläppliga jordlager i nuläget.

Modelleringen visar att riskerna för människor kommer att öka om exploateringen stör jordlagerföljden ovanför grundvattnet. Störningen kan t.ex. uppkomma om man behöver avlägsna tekniskt undermålig jord och ersätter dessa med massor av högre teknisk kvalitet.

Scenariot visar på vikten av att föroreningshalterna utvärderas när detaljer kring förväntade mark- och grundläggningsarbeten är mer utarbetade.

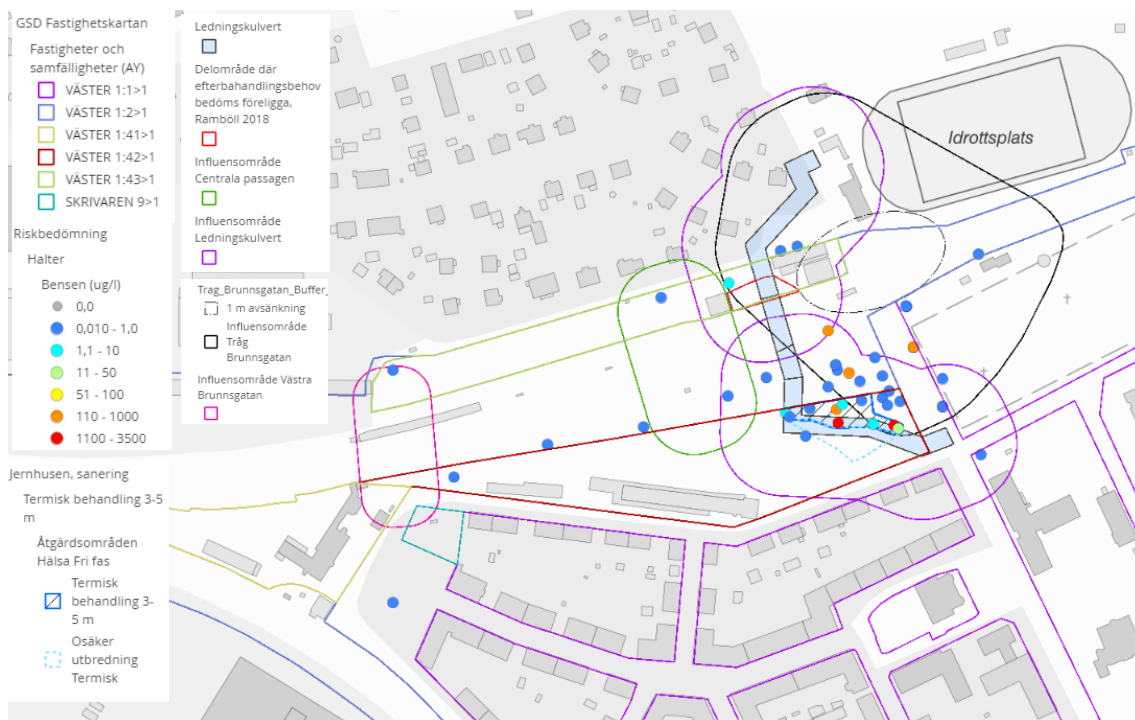
Sänkning av Brunnsgatan ingår i byggplanerna som är knutna till detaljplanen, se fliken Byggplaner. Viss grundvattensänkning planeras även om omfattningen inte är fastställd i detalj. Framtagna influensområden för grundvattensänkningen sammanfaller dock med både PFAS och bensenföroreningen.

Enligt den hydrogeologiska utredningen av grundvattensänkning kommer sänkningen inte beröra den djupa delen av akviferen där bensenföreningen på Väster 1:2 finns. Osäkerheten kring bensenplymsens källområde gör dock att det finns stora osäkerheter i bedömningen av om grundvattensänkning kommer påverka spridningsriskerna eller ej. Projektering av grundvattensänkning behöver ta hänsyn till att det förekommer förorenat grundvatten.

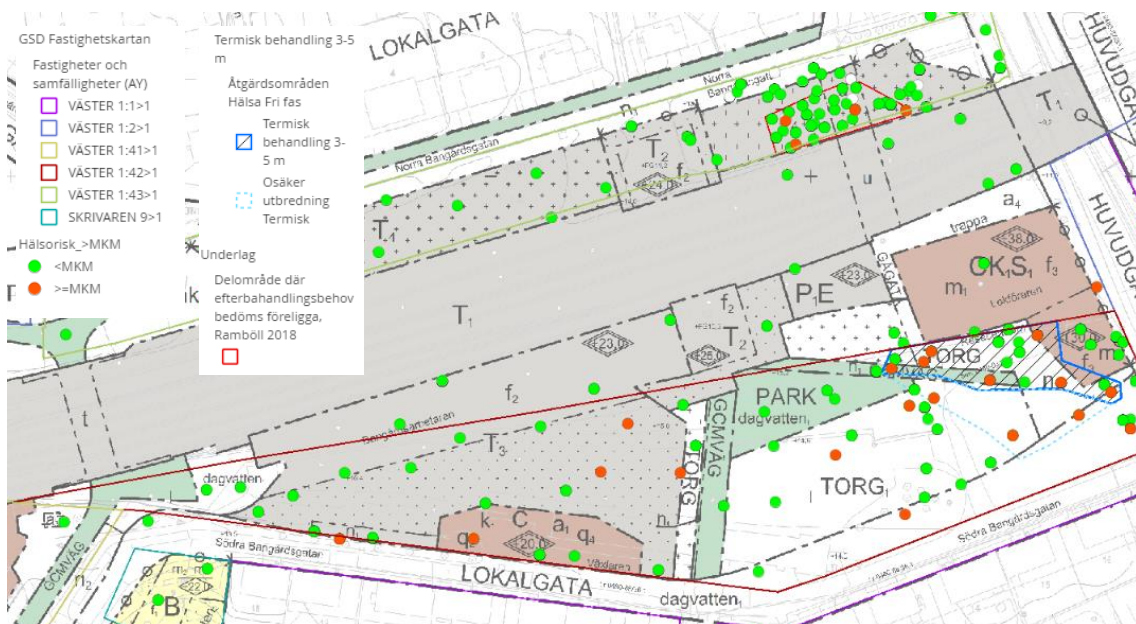
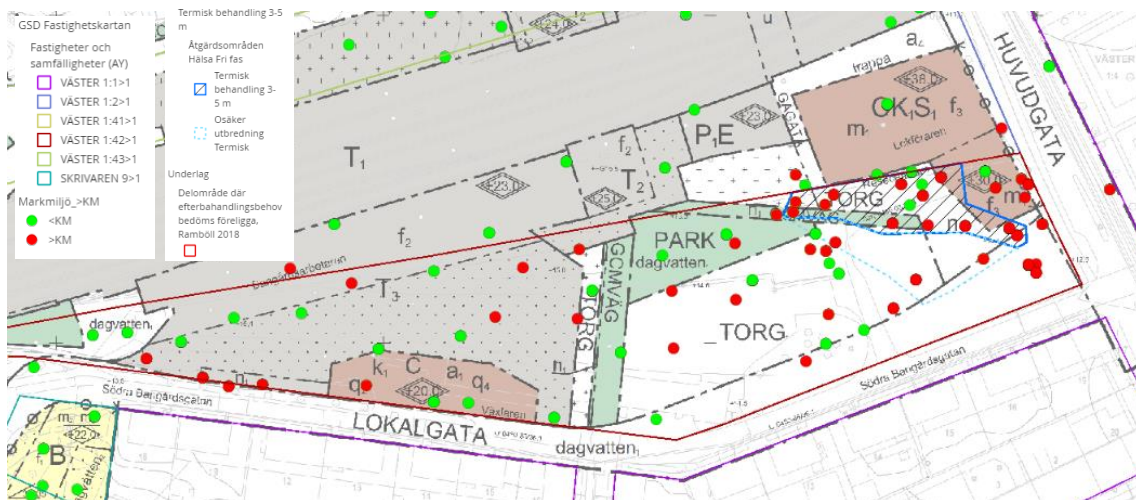
På området förekommer halter som kan indikera hälsorisk enligt riktvärdet för MKM. Inslaget av halter som inte indikerar risk är dock mycket stort. Flertalet höga halter återfinns inom eller i anslutning till Jernhusens planerade saneringsåtgärd. Människors vistelse på det färdigställda området kommer generellt medföra en ringa eller obefintlig kontakt med dagens fyllnadsmassor då omfattande markförberedande arbeten behöver utföras av grundläggningsskäl. Avsaknaden av stora sammanhängande områden med halter som indikerar hälsorisk gör att marken inte kan betraktas som olämplig för det ändamål som anges i planen. Det förekommer dock ett mindre delområde med förhöjda arsenikhalter som ligger utanför saneringsområdet. Halterna är så pass höga att föroreningen skulle behöva avgränsas så att t.ex. akuttoxiska risker med arsenik kan uteslutas.

Planen innehåller ett mindre parkområde. Halter som indikerar risk för markekosystemet återfinns i nära anslutning till parken då området gränsar till Jernhusens åtgärdsområde. Inom parkområdet ligger dock halterna under riktvärdet.

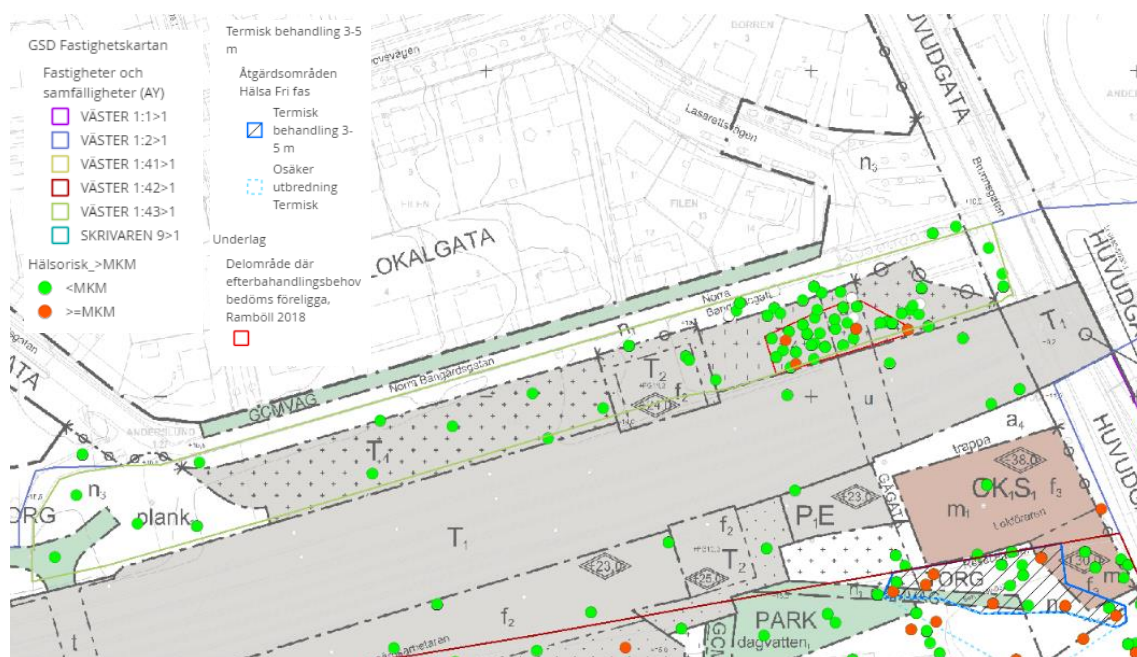
Överlag förekommer det halter som inte indikerar risk för människors hälsa. Undantag finns i ett fåtal provpunkter. Dessa ligger dock inom Jernhusens planerade åtgärdsområde.

Sammantaget bedöms det inte finnas några tillkommande åtgärdsbehov för markbunden förorening på fastigheten. Under förutsättning att Jernhusens saneringsåtgärd utförs, bör marken betraktas som lämplig för det ändamål som anges i planen.

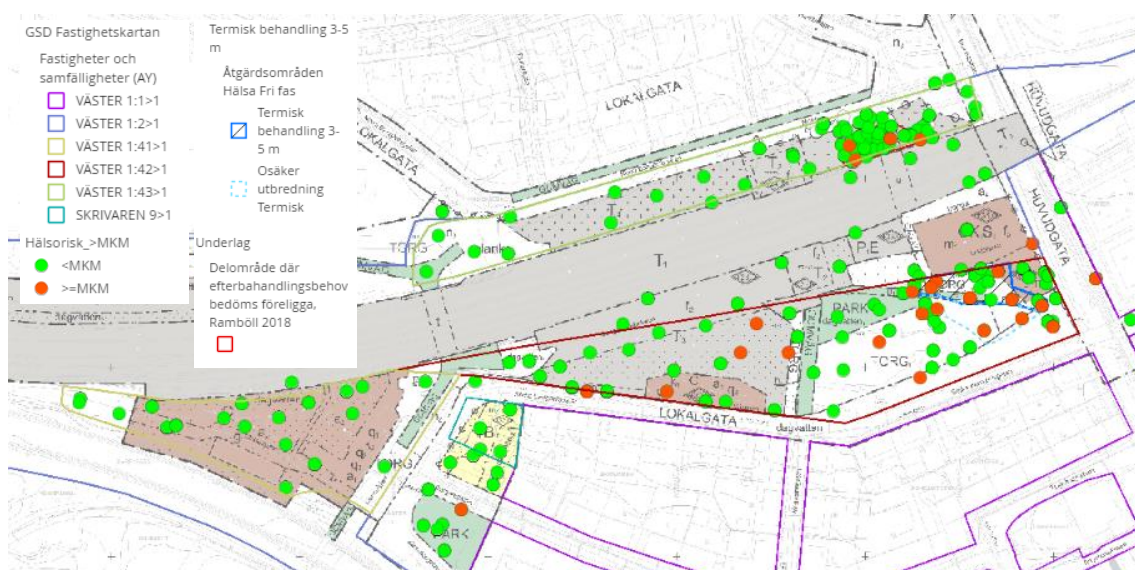
Överlag förekommer det halter som inte indikerar risk för människors hälsa. Undantag finns i en provpunkt nära Brunnsgatan. Provtagningsomfattningen är i dagsläget litet jämfört med övriga fastigheter. Eftersom Väster 1:2 omfattas av ett utredningsbehov på grund av grundvattenförorening, bör de nya utredningarna bidra till att dataunderlaget för fyllnadslagren utökas. Avsaknaden av stora sammanhängande områden med halter som indikerar hälsorisk samt den ringa exponeringsrisken gör dock att marken inte kan betraktas som olämplig för det ändamål som anges i planen.

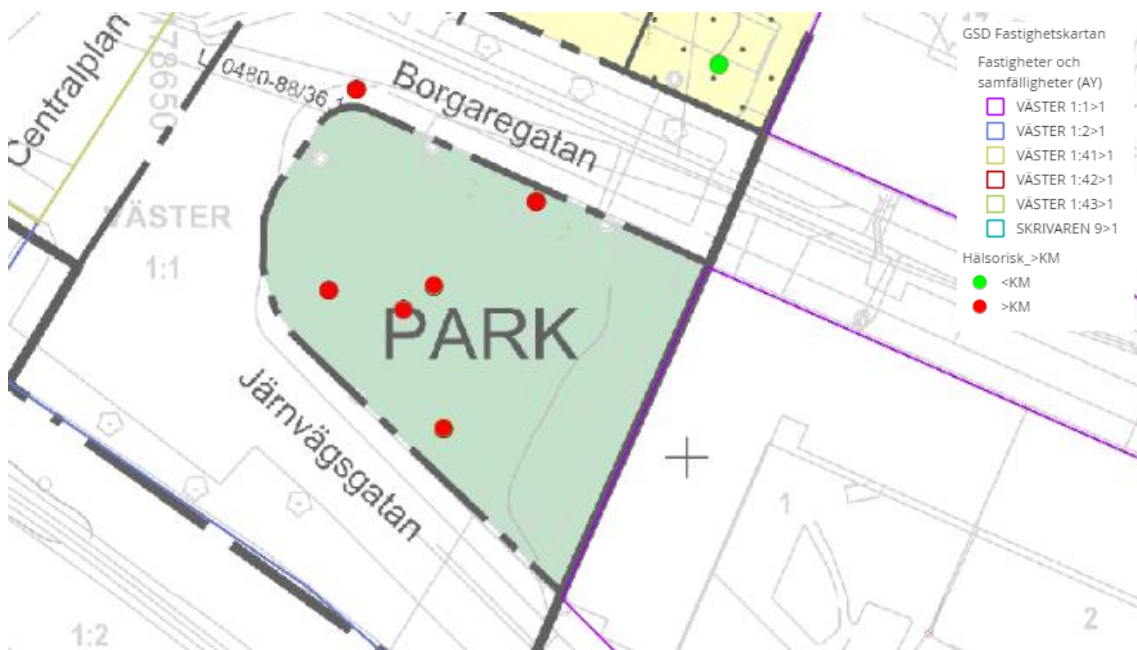
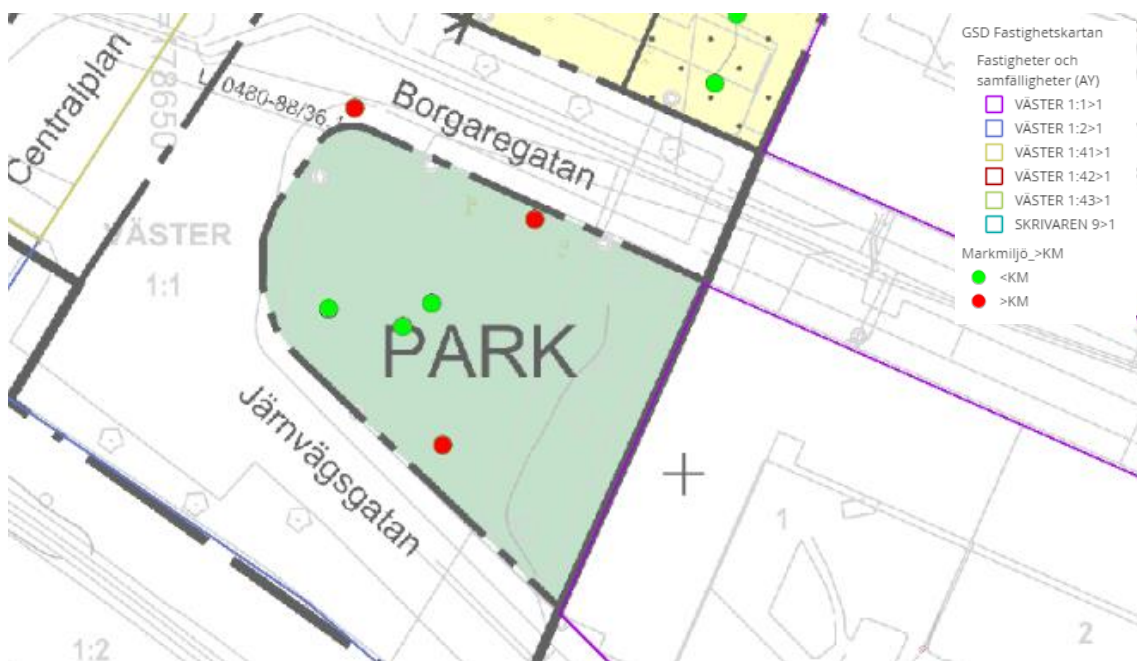
Samtliga halter ligger över det hälsoriskbaserade delriktvärdet. Halterna som återfinns är i flertalet något förhöjda över riktvärdet. Föroreningen innehåller både bly, arsenik och PAH H men i olika hög utsträckning. Eftersom hälsoriskvärdet för människors hälsa bygger på antaganden som motsvarar permanentboende (dvs daglig vistelse under året samt över en livstid) kommer parkområdet medföra en mindre omfattande exponering än vad riktvärdet anger. Hälsoriktvärdet innehåller dock intag av växter som bidragande exponeringsväg, vilket

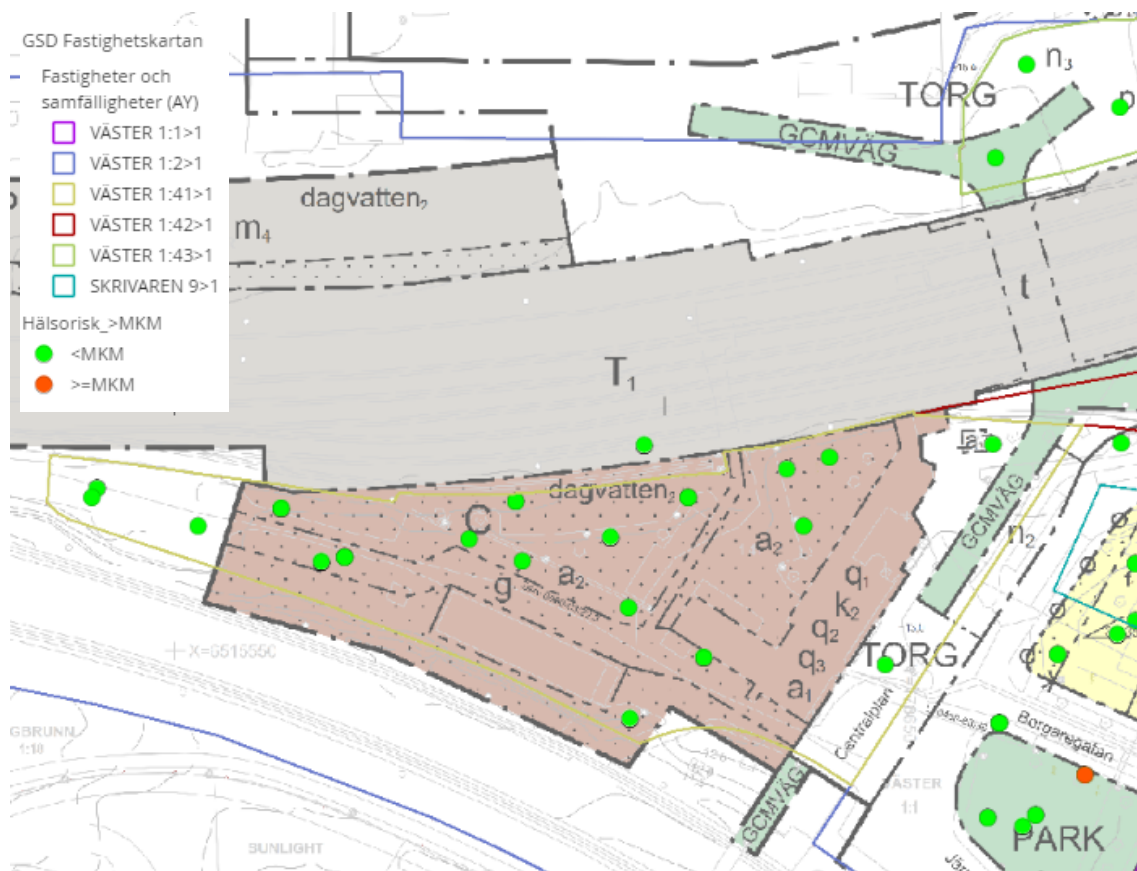
Samtliga halter ligger under det hälsoriskbaserade delriktvärdet så det finns ingen indikation på risk för människors hälsa. En punkt innehåller dock en markant högre zinkhalt jämfört med övriga punkter. Halten indikerar främst risker för markekosystemet. Eftersom zinkföroreningen inte är utbredd inom området är det osannolikt att markekosystemet påverkas negativt av punktföroreningen. Markekosystemet i sig har inte heller ett skyddsvärde då området inte ska utvecklas med inslag av parkmark, odling eller nya grönområden.

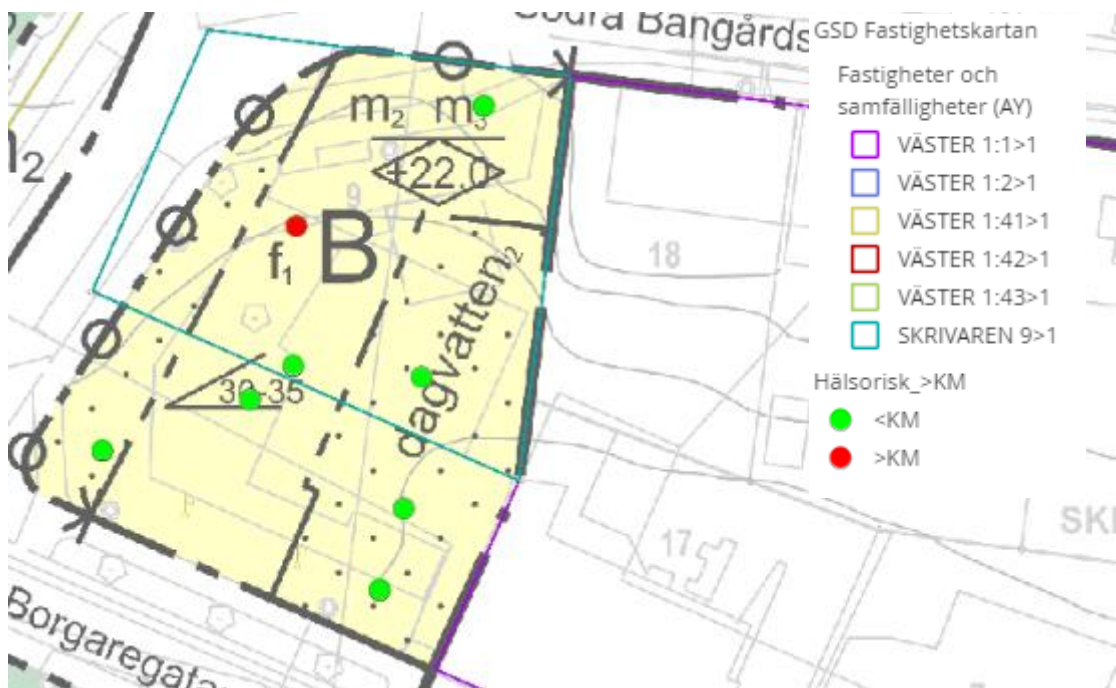
Flertalet halter ligger under det hälsoriskbaserade delriktvärdet. I en punkt överskrider riktvärdet. Punkten innehåller en förhöjd halt av bly. Riktvärdet styrs av diffust och dagligt intag av jord. För att exponeringsrisken ska kunna uppstå behöver blyhalterna vara förhöjda inom ett större område. Den uppmätta halten ligger dessutom strax över riktvärdet. Punkten indikerar således inga förhöjda hälsorisker för människor.

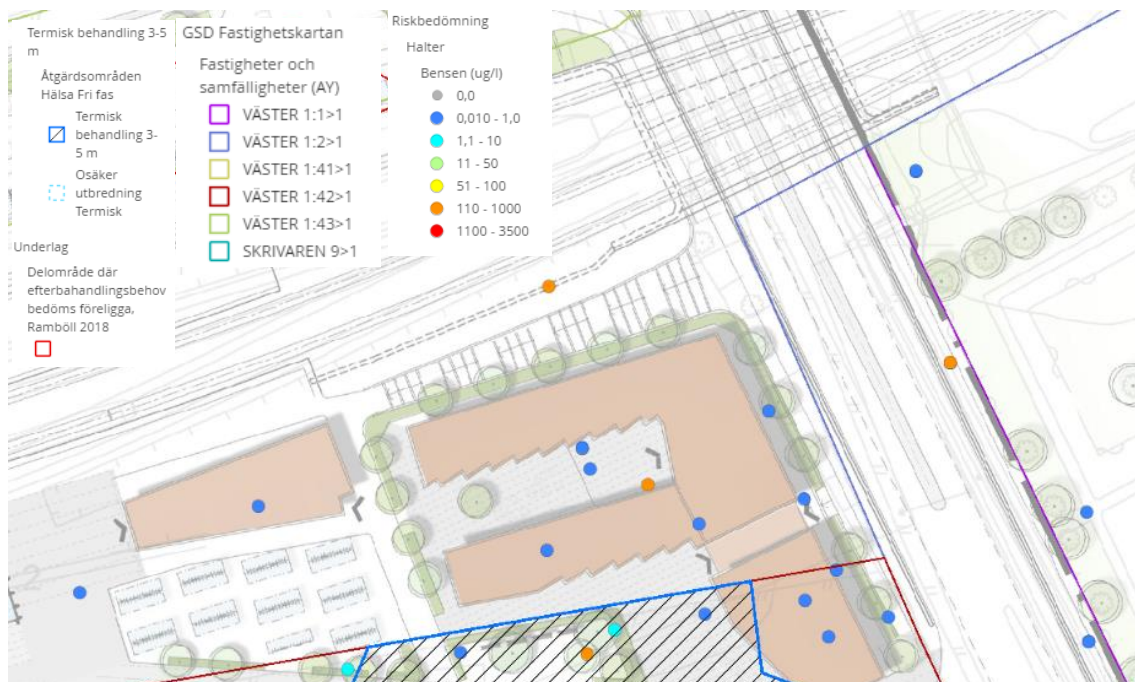
Väster 1:2

Förhöjda halter av bensen och PFAS förekommer i grundvattnet. Föroreningarna är inte avgränsade och källområdet för bensenföroreningen är inte fastställt. Förekomst av PFAS tillför ingen hälsorisk eftersom grundvattnet inte används som dricksvatten. PFAS utgör dock en miljörisk på grund av det storskaliga spridningsmönster som kännetecknar denna föroreningstyp.

Grundläggningsarbeten såsom pålning och spontning på fastigheten bedöms i dagsläget inte bidra till ökade hälsorisker eller miljörisker. Samordning av riskbedömning och projektering av mark- och grundläggningsarbeten kan dock bidra till minskade projektrisker, se Rekommendationer.

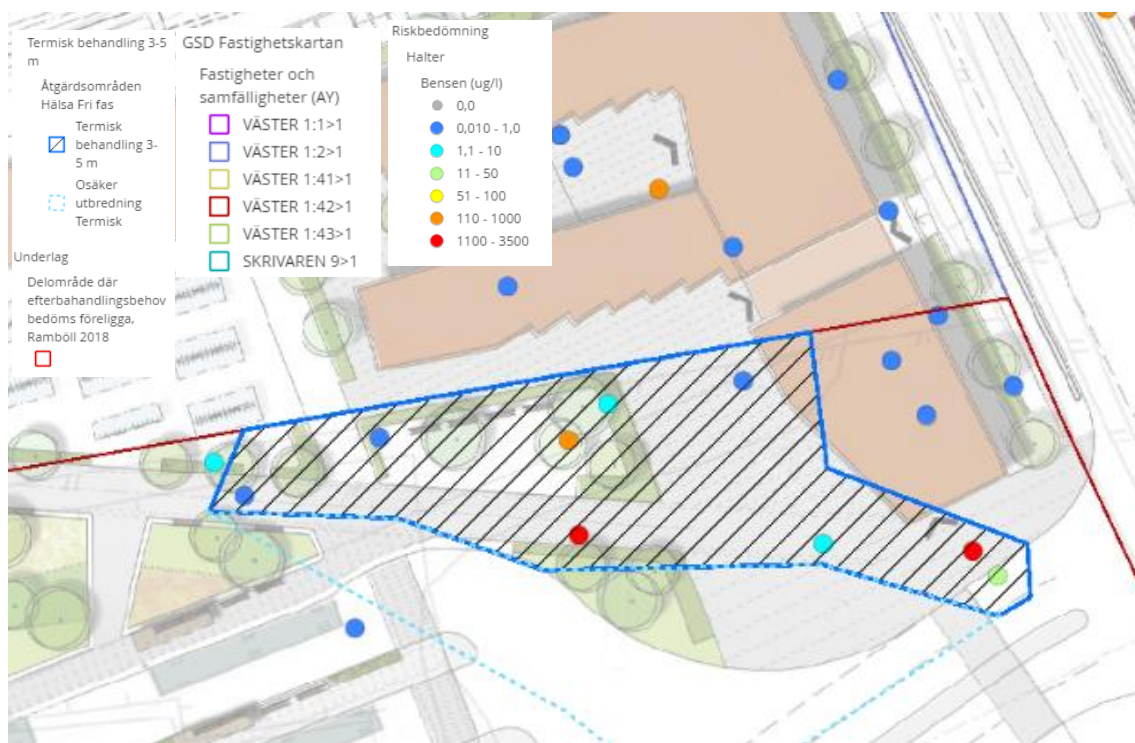
Fastigheten innehåller ett källområde som redan omfattas av en planerad saneringsåtgärd. Föreslagna åtgärds mål på Väster 1:42 är framtagna främst på grund av hälsorisker genom höga föroreningshalter och fri fas i grundvattnet (Sweco, 2019b). Åtgärds målen bidrar dock också till en förbättrad miljö då föroreningsnivån kommer reduceras betydligt jämfört med nuläget. beslut Projektering av t.ex. grundvattensänkning behöver ta hänsyn till att åtgärds målen tillåter en viss restförorening, se Rekommendationer. Restföroreningen kan i viss mån sammanfalla med botten på ledningsgraven som ska dras över fastigheten. Projekteringen av ledningsgraven behöver ta hänsyn till att åtgärds målen tillåter en viss restförorening, se Rekommendationer.

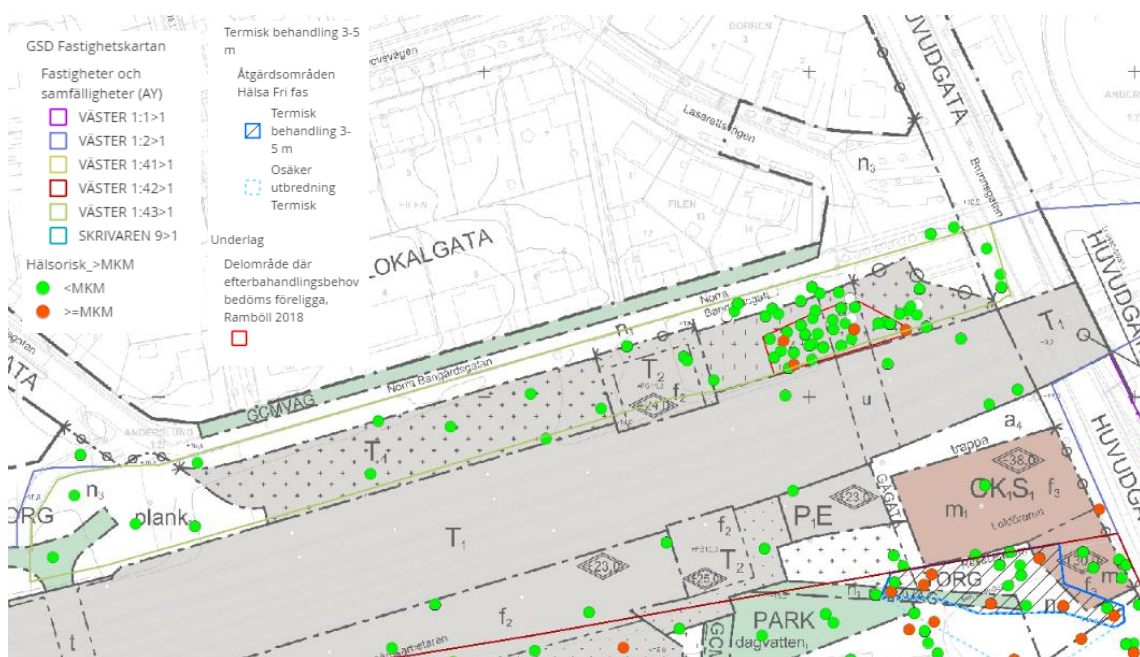
Väster 1:43

Fastigheten innehåller ett källområde som redan omfattas av en planerad saneringsåtgärd. Detaljplanens riskbedömning har inte identifierat tillkommande åtgärdsbehov på fastigheten. Marken är därmed att betrakta som lämplig för det ändamål som planen anger. Det förekommer dock kunskapsluckor i avgränsningen av föroreningen som ingår i den planerade saneringsåtgärden. Kunskapsluckorna kommer minska genom fortsatta utredningar som utförs av Jernhusen.

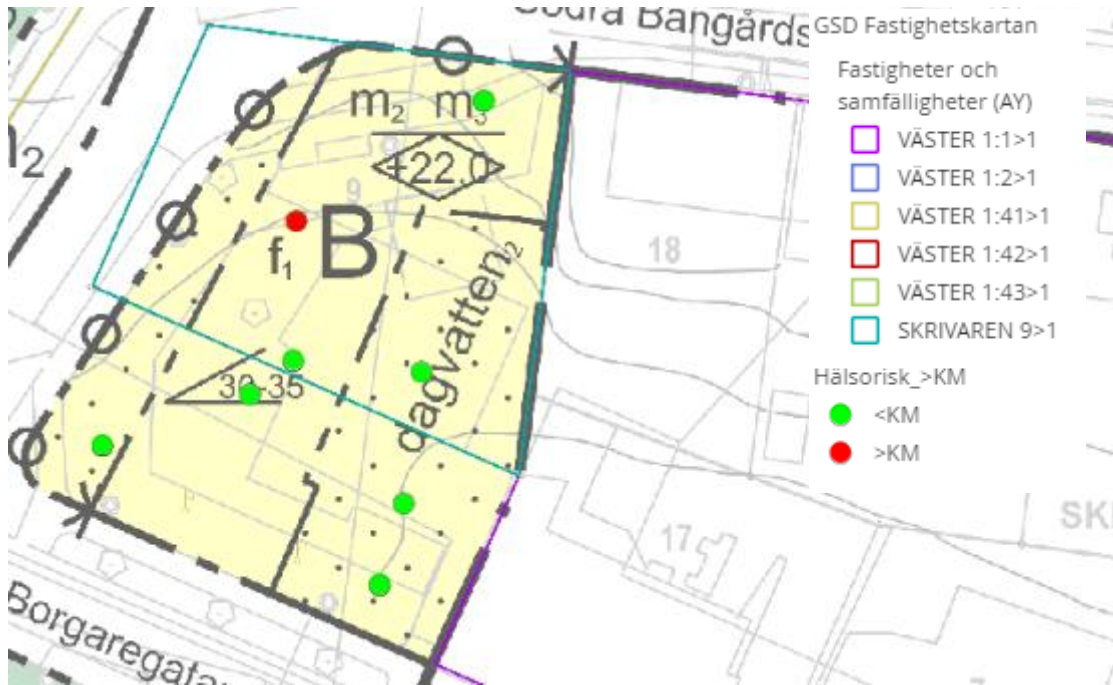
Skrivaren 9

Omställning av markanvändningen tillför vare sig hälsorisker eller miljörisker då föroreningsnivån är låg. Detaljplanens riskbedömning har inte identifierat tillkommande åtgärdsbehov på fastigheten. Marken är därmed att betrakta som lämplig för det ändamål som planen anger.

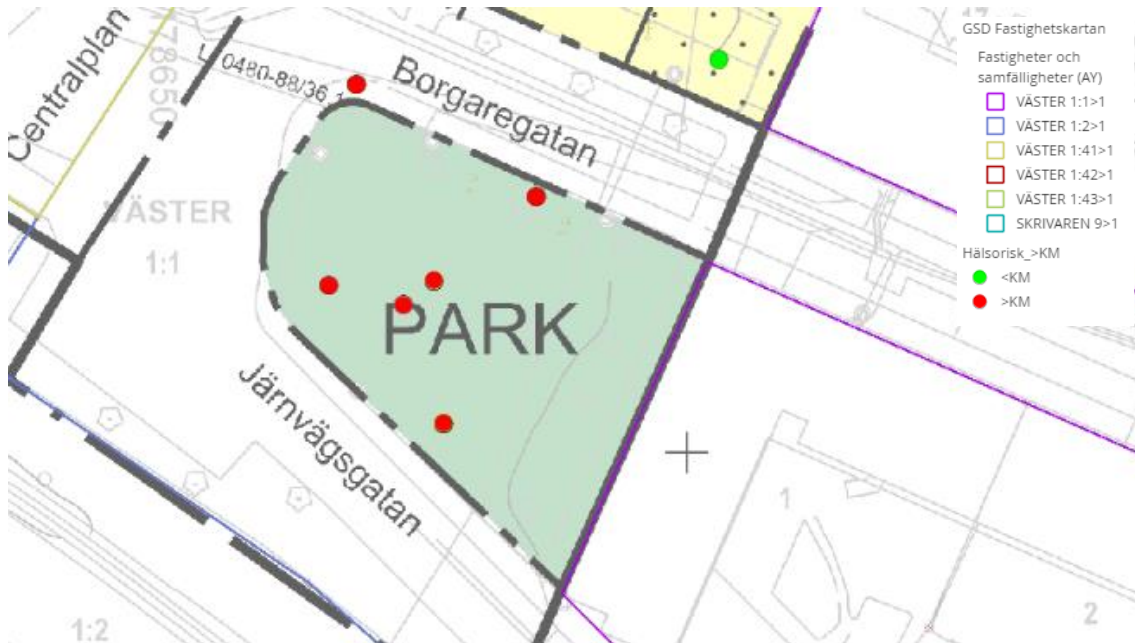
Det förekommer en mindre markbunden förorening på Väster 1:1 där parkområdet ska anläggas. Utifrån de generaliserade men ändå konservativa antagandena som gjorts i riskbedömningen, bedöms det inte förekomma några tillkommande hälso- eller miljörisker. Detaljplanens riskbedömning har inte identifierat tillkommande åtgärdsbehov på fastigheten. Marken är därmed att betrakta som lämplig för det ändamål som planen anger. Beroende på parken ska utformas kan projekteringen av denna användas för att säkerställa goda markfunktioner och en bra masshantering ifall överskottsmassor behöver tas bort, se Rekommendationer.

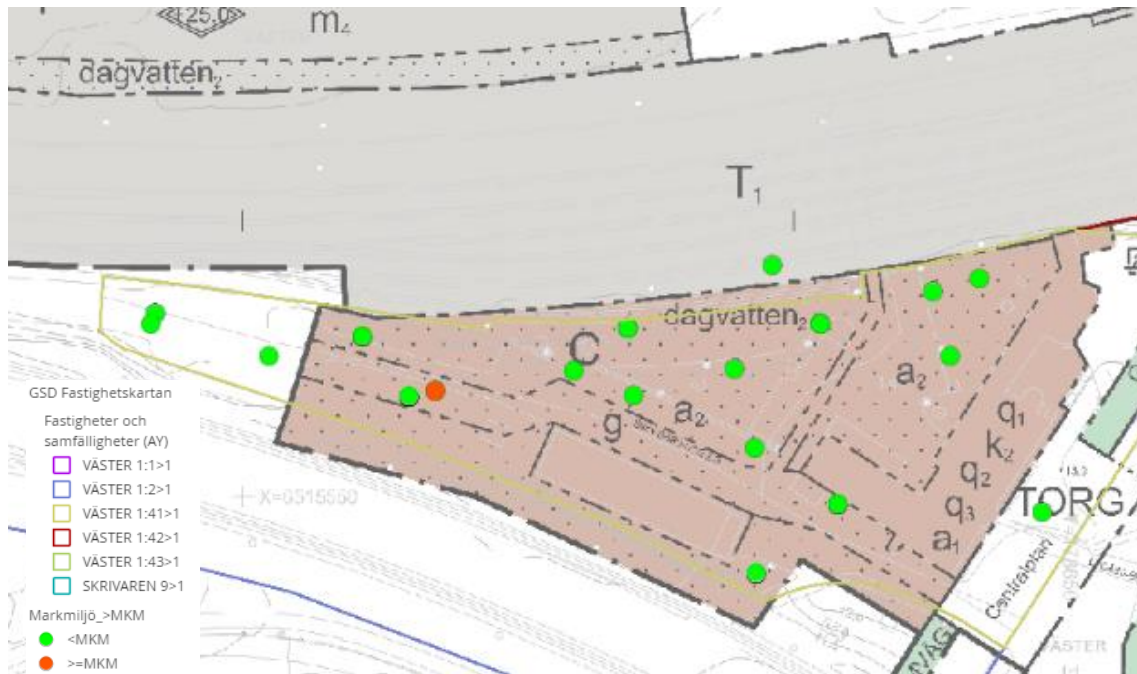
Väster 1:41

Fastigheten innehåller en punktförorening med zink som ej indikerar risker för vare sig människor eller markmiljön. Detaljplanens riskbedömning har inte identifierat tillkommande åtgärdsbehov på fastigheten. Marken är därmed att betrakta som lämplig för det ändamål som planen anger.
