OSTLÄNKEN

DELPROJEKT NYKÖPING

Vibrationsmätningar vid tågpassage vid Nyköping resecentrum

Underlagsrapport vibrationsutredning

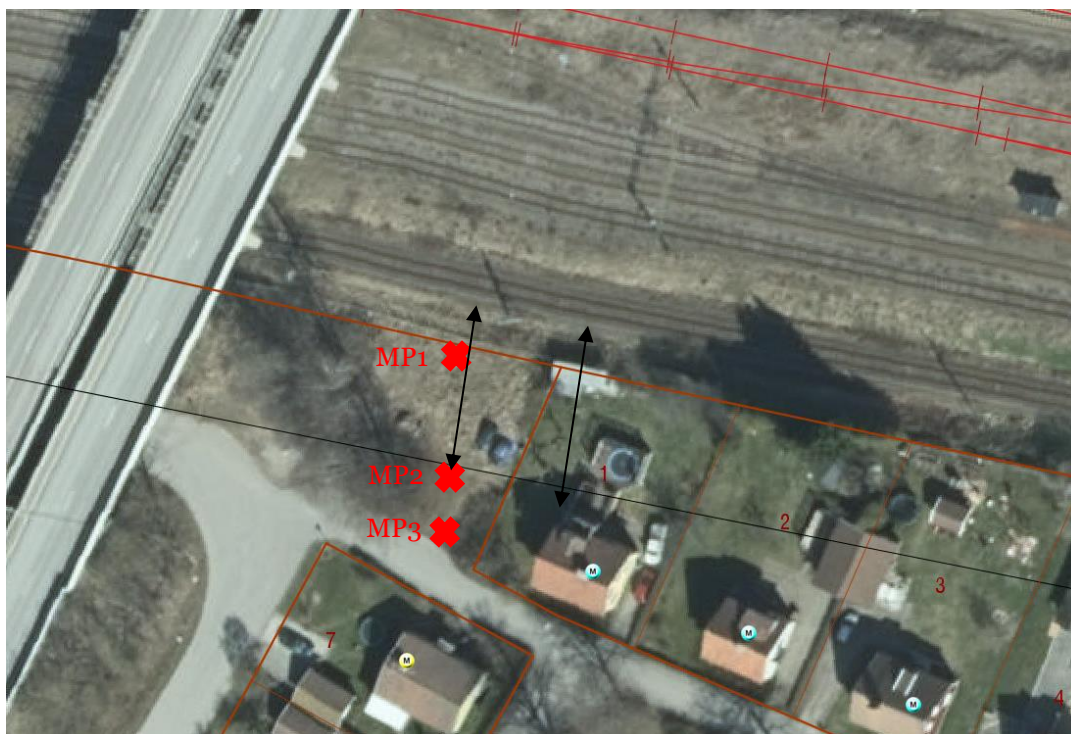
Figur 1: Mätplats 1- Winges väg 17.

Mätsiten vid Wings Väg 17 är placerad mellan Wings Väg och E4:an. Tre mätpunkter placerades med ökat avstånd från järnvägsspåren. Se översikt i Figur 1.

Bilden visar att MP1 är den närmaste mätpunkten till spåren medan MP3 ligger längst bort från spåren. MP2 är placerad på ett avstånd motsvarande husets placering på Wings Väg 17.

De två mätsektionerna är placerade vid Wings Väg 17 och precis i anslutning till centralstationen vid Järnvägsgatan i Nyköping. Se Figur 1 och Figur 6 för översikt.

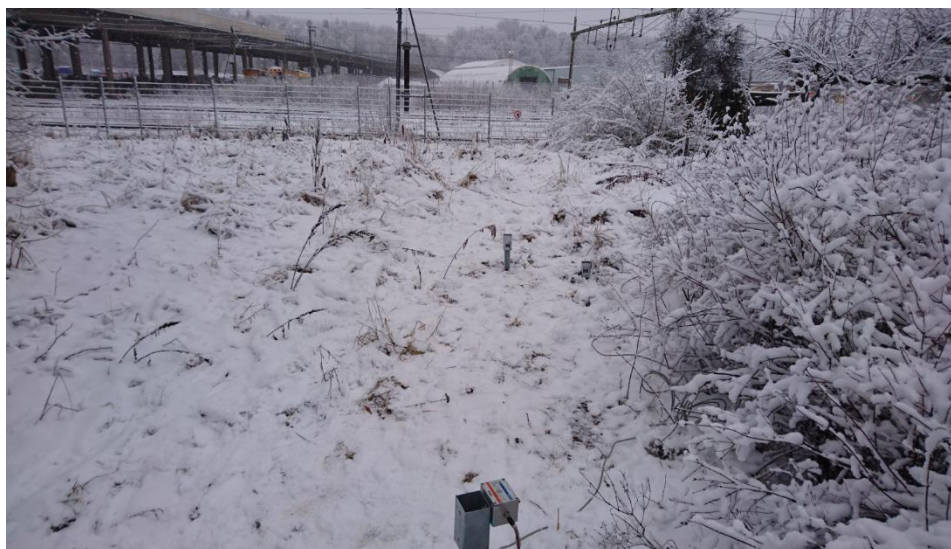
Figur 2: Mätplats 1

Mätpunkterna vid Winges väg 17 visas i Figur 2 i en linje tvärs järnvägsspåret som ses i bakgrunden på samma bild.

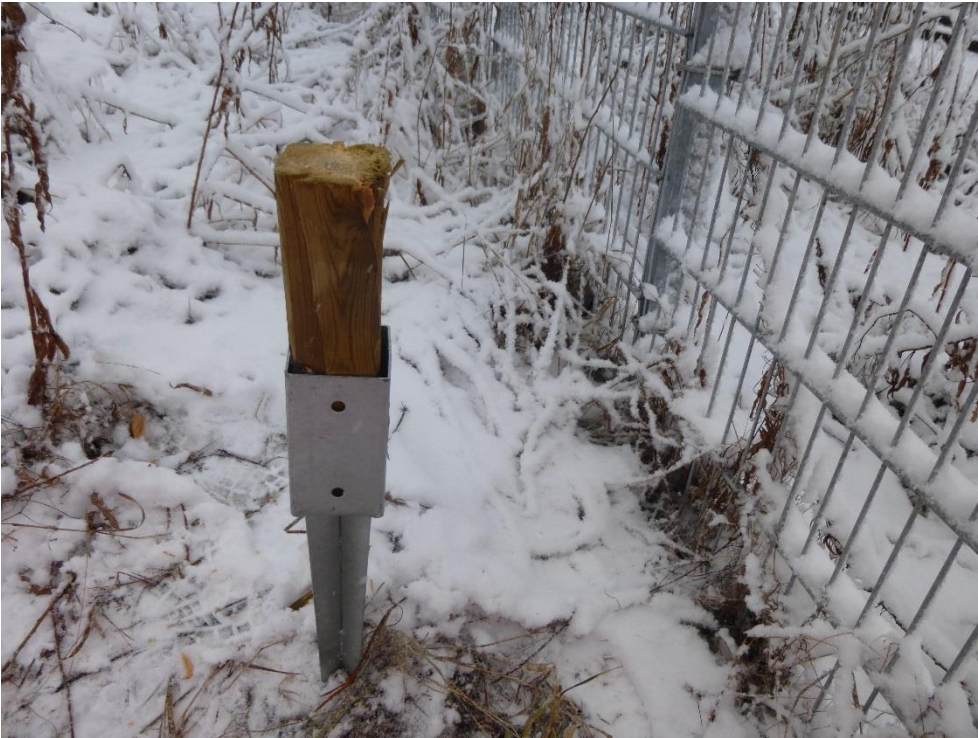
Figur 3: Jordspik- MP1

Sensorerna är monterade på jordspik enligt Figur 3; som har hamrats ned i mark med stöd av mellanlägg i trä för att inte skada jordspiken.

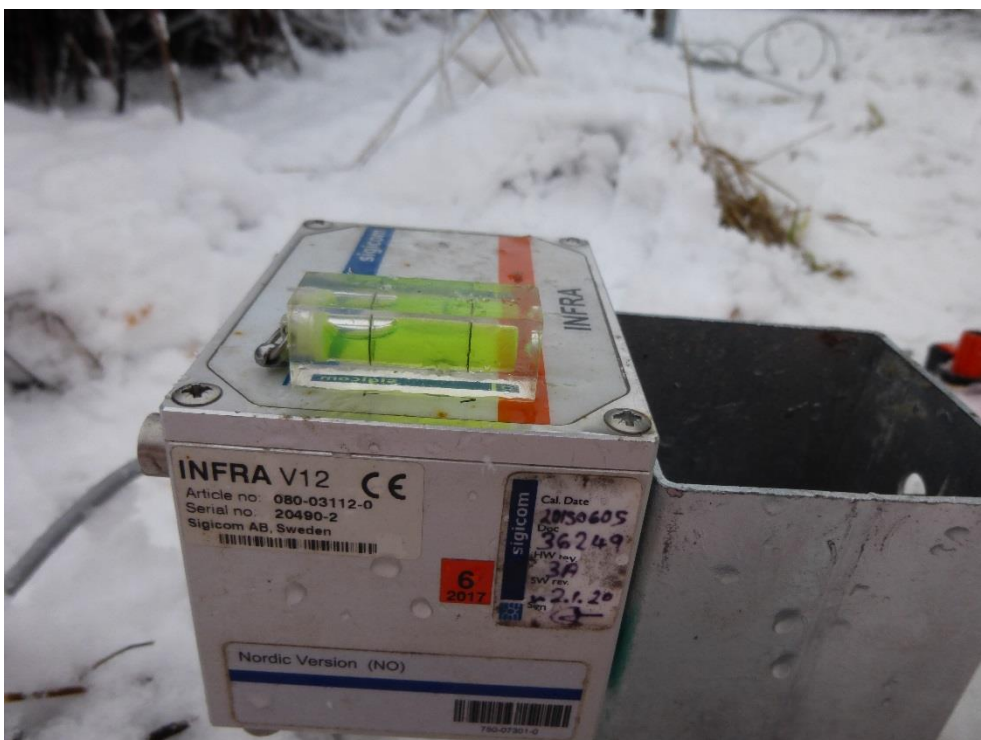
Figur 4: Lutning, MP3.

Jordankarna hamrades vertikalt ner i mark, med vissa avvikelser på grund av markförhållandena. Se nedan i Figur 4.

Dessa avvikelser kan hanteras genom att behandla vektorsumman av hastigheterna i de tre riktningarna geofonen mäter.

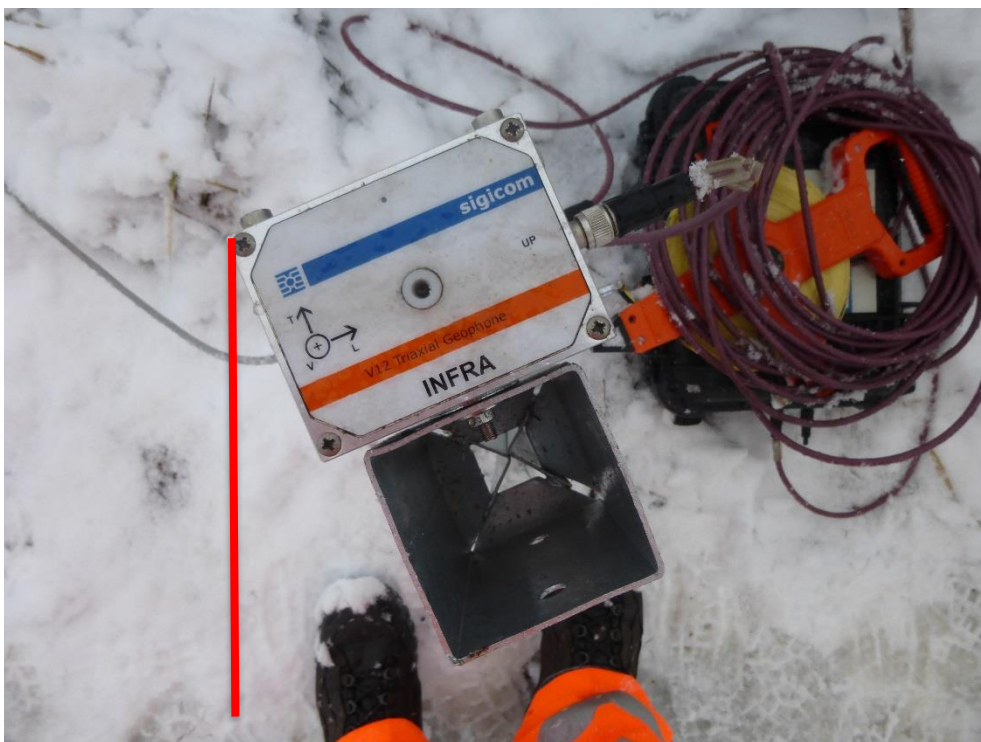
Figur 5: Rotation av sensor, MP3.

Lutningen ska sammanvägas med roteringen jämfört spårens utsträckning. Se nedan i Figur 5, där den röda linjen syftar till en parallell linje med spåren.

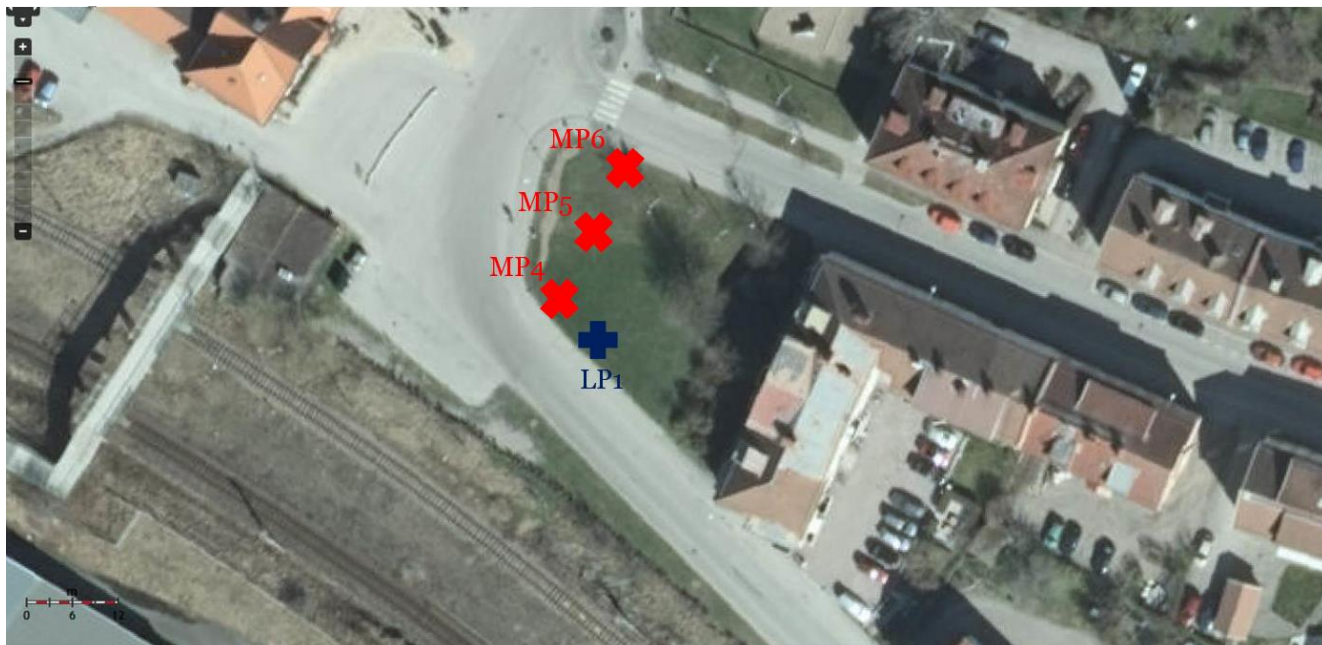
Figur 6: Mätplats 2 - Järnvägsgatan.

Mätplatsen är placerad på en gräsyta utanför centralstationen i Nyköping, i direkt anslutning till Järnvägsgatan. Se Figur 6 nedan. Endast tågpassager vid det södra spåret observerades då det norra spåret bedömdes vara för långt bort för relevanta resultat. På mätplatsen noterades att endast godståg passerade på det södra spåret.

Geofonerna monterades på samma sätt som vid mätplats 1 med ökande avstånd från järnvägsspåren. Figur 7 visar den ungefärliga linjen där staketet intill spåret är längst bort, tvärs över gatan. Nedanstående redovisade avstånd i Tabell 4 är uppmätta från gatulampan markerad med blått i Figur 6. Tabellen redovisar det longitudinella avståndet till LP1 och det motsvarande transversala avståndet till staketet vid järnvägen.
