PM

2020-02-10

**Riskbedömning och åtgärdsbehov för detaljplan Nyköpings resecentrum,
Nyköpings kommun**

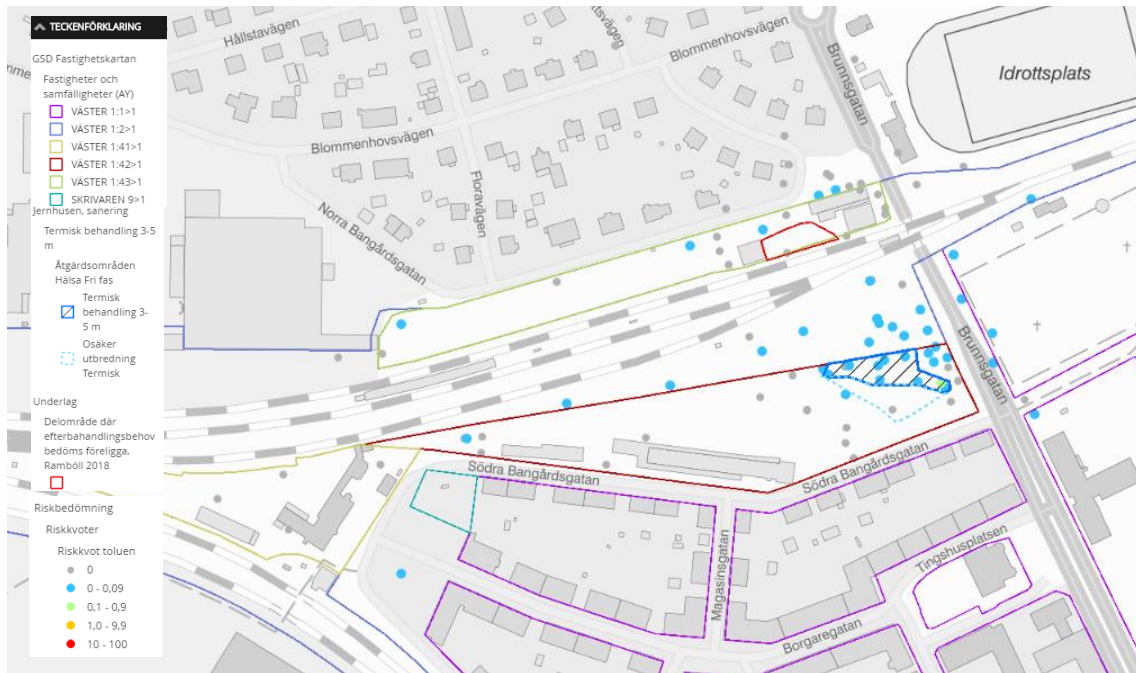
Flertalet grundvattenföroreningar har hälsoriskkvoter under 1 i alla punkter. I kartan visas exemplet för toluen, en förorening som ofta sammanfaller med bensen. Grundvattenföroreningar med hälsoriskkvoter under 1 har inte inkluderats i den fördjupade hälsoriskbedömning. Däremot har resultaten utvärderats utifrån ett miljöriskperspektiv, se efterföljande information om miljöriskkvoter.

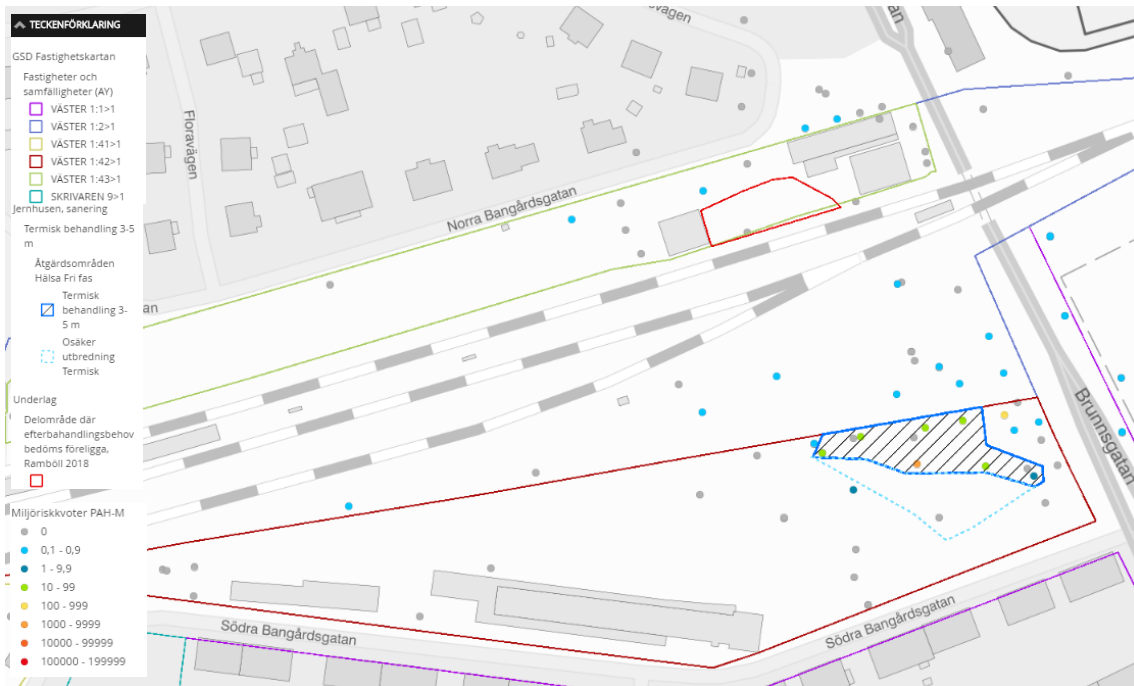
Miljöriskkvoterna i flertalet provpunkter inom detaljplanområdet visar på mindre kraftig eller ingen påverkan från en föroreningskälla. Punkter med kvoter kring 1 (grå och blå punkter i kartan) är att betrakta som opåverkade. Den frekventa förekomsten av mindre påverkade punkter visar att grundvattenföroreningarna är lokaliserade till särskilda delområden. Dessa delområden ligger i närheten av redan kända källområden.

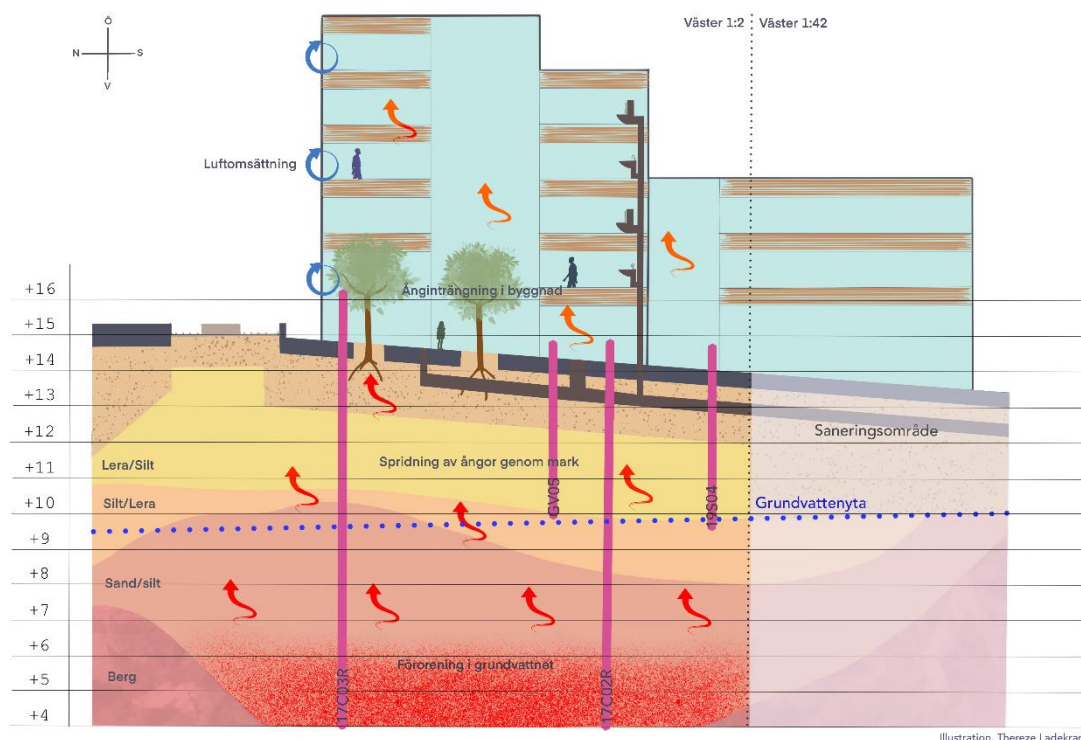
Bensen är en flyktig förorening som kan avgå från grundvatten genom ånga. Ångan kan spridas upp genom markprofilen och slutligen tränga in i ovanliggande byggnader. Det teoretiska riskscenariot beskrivs av figuren som innehåller en platsspecifik konceptuell modell baserad på information från Väster 1:2 och Väster 1:42. En mer uttömmande beskrivning av risker med bensen ges i ett tekniskt PM (Sweco, 2020a).

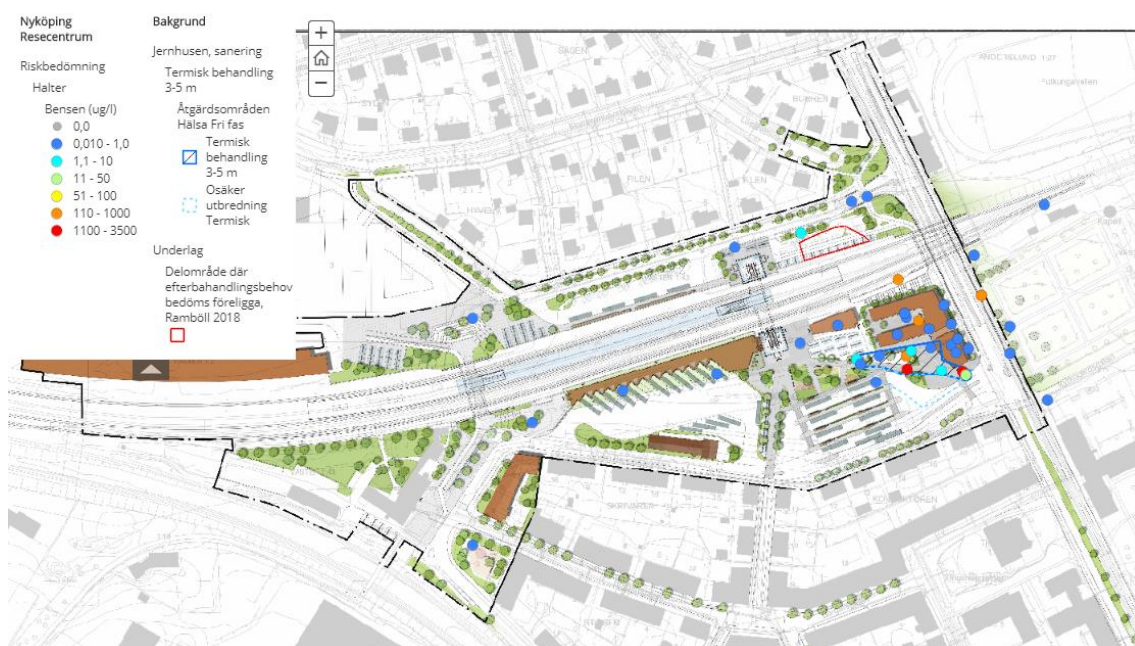
Dataunderlaget som beskriver bensenföroreningen med hög hälsoriskkvot på Väster 1:2 samt öster om Brunngsgatan begränsas till tre punkter. I två av punkterna har föroreningen påträffats i rör som har filter installerat på plushöjderna +0,6 m och +2 m (dvs ca 10 m under grundvattenytan). I det tredje röret påträffas föroreningen i ett rör som har filtret vid grundvattenytan. Dataunderlaget för dessa tre punkter redovisas i ett tekniskt PM (Sweco, 2020a).

I övriga punkter är bensenhalterna låga, vilket åskådliggörs av kartorna med riskkvoter.

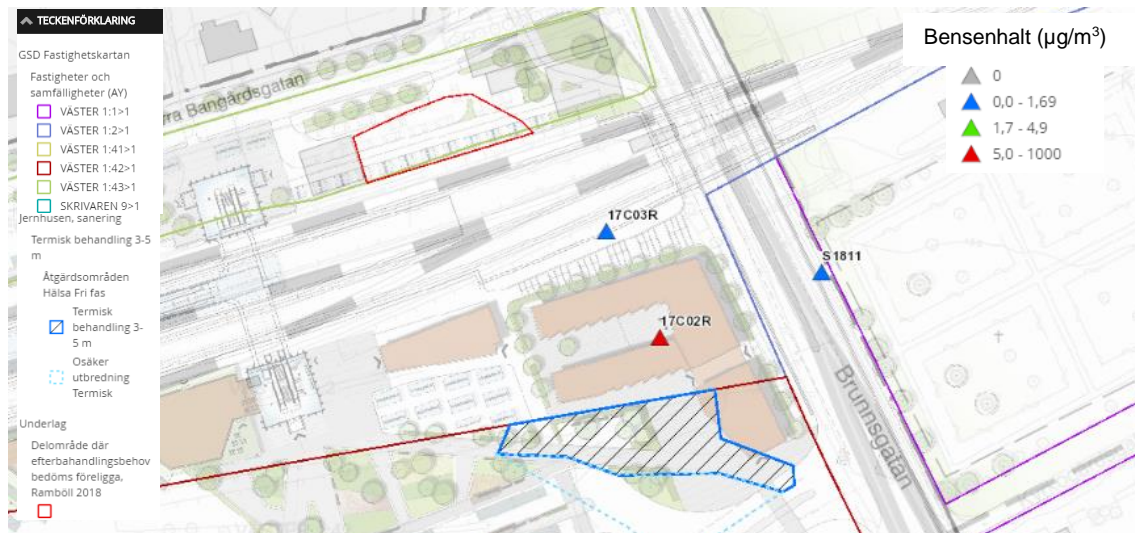
Nuläget - ångtransport från grundvatten till byggnaden vid dagens markförhållanden

Eftersom modelleringen inte tar hänsyn till den naturliga nedbrytningen av bensen bör det också observeras att modellscenarierna sannolikt ger en konservativ bedömning av ångtransporten (CL:AIRE, 2017).
