Svenska Statoil AB

## Väster 1:43, Nyköpings kommun

Uppdragsnummer 1155590

## Åtgärdsutredning och riskvärdering

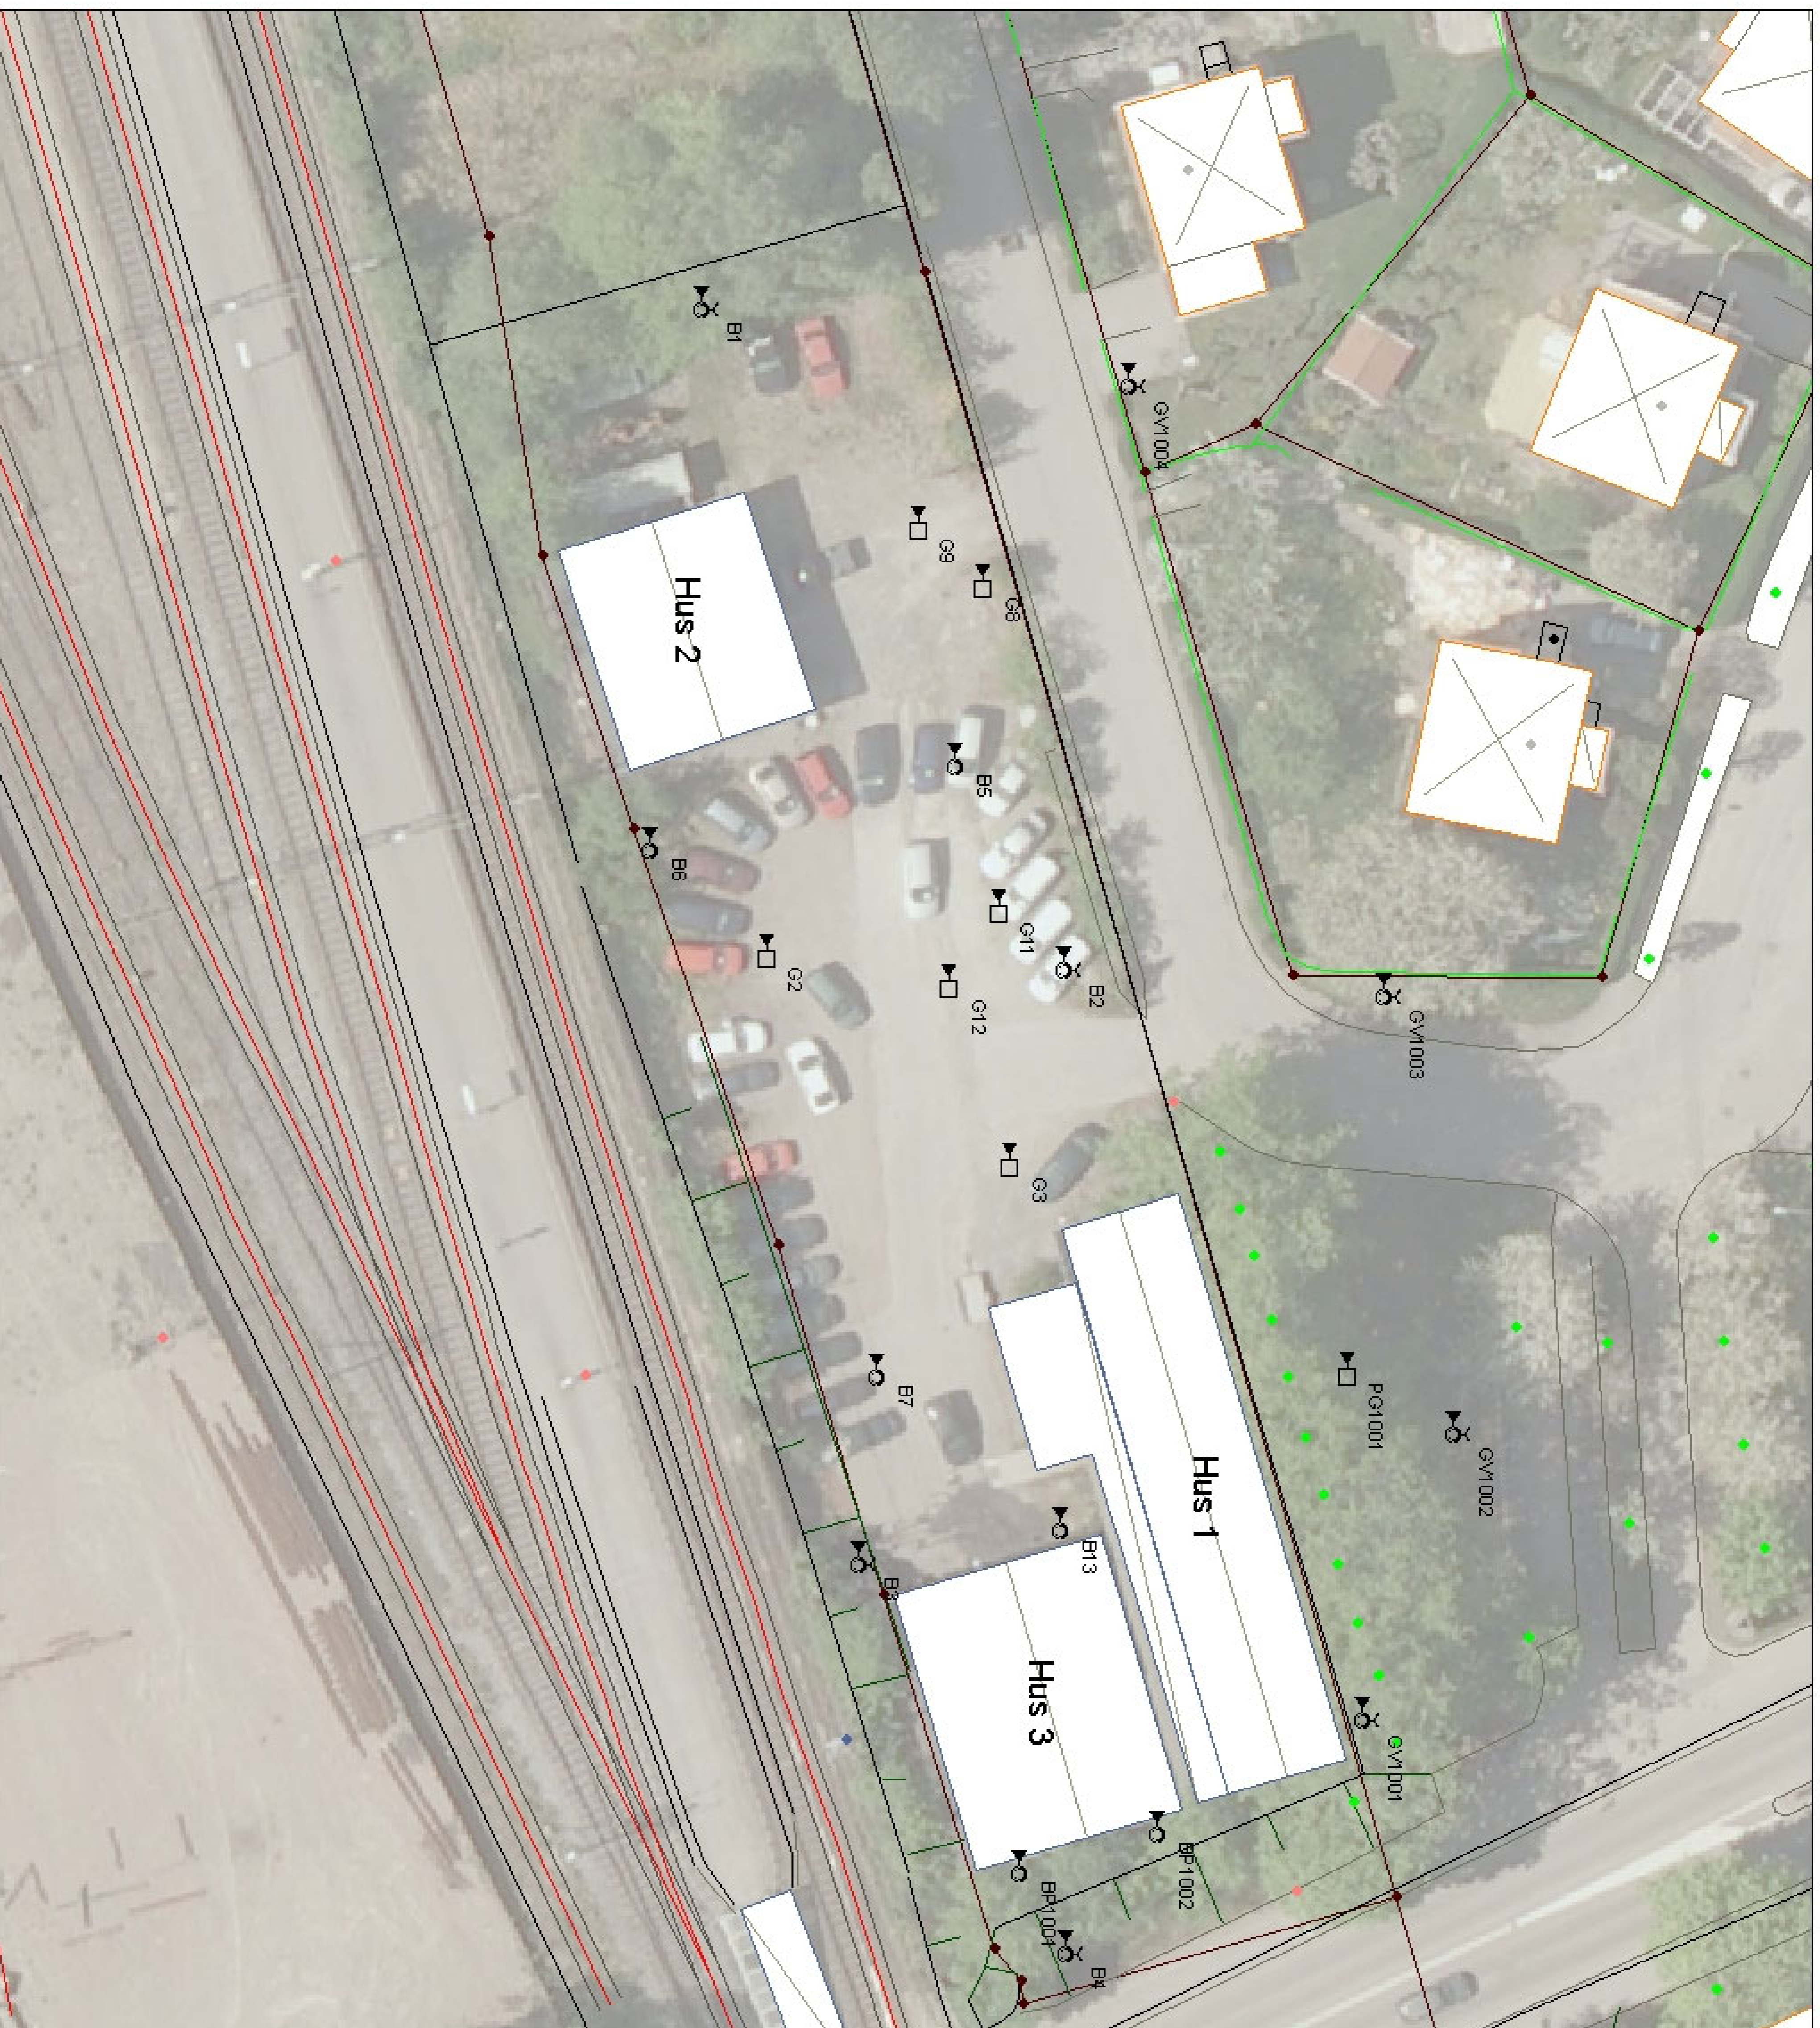
## Bilaga 1

Väster 1:43

Provgrop

1. Provtagningskarta med provpunkter och cisternlägen	
	2. Område som bedöms vara förorenat	
	3. Situationsplan för planerad omvandling av fastigheten
